RAPPEL VOLONTAIRE DE DISPOSITIFS MÉDICAUX URGENT

Kit d'implant du dispositif d'assistance ventriculaire gauche HeartMate 3™
(modèle : 106524US)

Contrôleur de système HeartMate 3™ (modèle : 106531US)

Juillet 2024

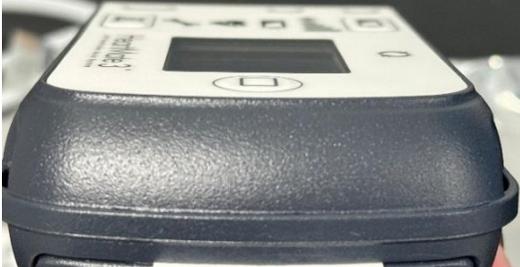
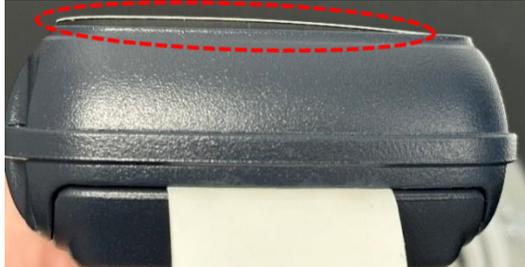
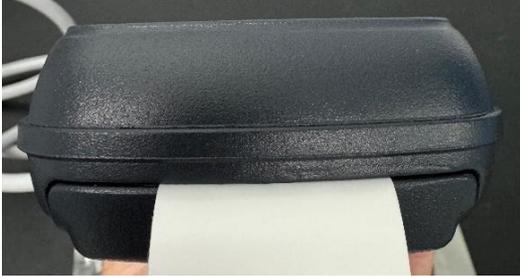
Abbott a déterminé qu'il est possible que les contrôleurs aient une membrane d'interface utilisateur (IU) soulevée qui, lorsqu'elle est présente, est observée le long du bord du boîtier du contrôleur, près du bouton d'affichage, comme le montrent les images ci-dessous. Le produit n'est pas retiré du terrain. En date du 25 juin 2024, Abbott n'avait reçu aucune plainte à ce sujet. Par la suite, Abbott a communiqué la possibilité de ce problème et a fourni des instructions initiales aux clients pour qu'ils inspectent les contrôleurs afin de repérer tout soulèvement de la membrane de l'interface utilisateur. En date du 8 juillet 2024, après avoir fourni ces instructions d'inspection, Abbott avait reçu quatre plaintes mentionnant le soulèvement de la membrane de l'interface utilisateur observé par le client sans qu'aucun préjudice au patient ne soit signalé. Il est peu probable que des conséquences néfastes graves sur la santé se produisent à la suite du soulèvement de la membrane de l'interface utilisateur, comme indiqué ci-dessous.

Contrôleur de système HeartMate 3 avec un soulèvement près du bouton d'affichage	Contrôleur de système HeartMate 3 <u>sans soulèvement</u> près du bouton d'affichage
Vue du rebord supérieur (près du bouton d'affichage)

Si la membrane de l'interface utilisateur est soulevée et si le contrôleur devait être exposé à un liquide, il existe un risque d'infiltration de liquide dans le contrôleur, ce qui peut endommager les assemblages de cartes de circuits imprimés. Cela pourrait entraîner des alarmes inattendues, des alarmes de faux positif ainsi que la perte de l'interface utilisateur (utilisation de boutons, perte d'alarmes visuelles, etc.). L'infiltration de liquide peut également entraîner une perte d'alimentation de la pompe, ce qui pourrait entraîner un arrêt de la pompe, mais cette possibilité est très rare en raison des redondances dans le chemin d'alimentation vers la pompe.

- Inspectez soigneusement le rebord du contrôleur, près du bouton d'affichage, pour confirmer que la membrane de l'interface utilisateur n'est pas soulevée (reportez-vous aux exemples visuels fournis) avant d'utiliser le contrôleur ou de fournir le contrôleur à votre patient. Ne fournissez pas de contrôleurs présentant un soulèvement de la membrane de l'interface utilisateur à vos patients et signalez de tels contrôleurs au service d'assistance technique d'Abbott au 1 800 456-1477 ou à votre représentant Abbott local. Veuillez prendre note que les contrôleurs dont la membrane d'interface utilisateur n'est pas soulevée ne présenteront pas ce problème de soulèvement avec le temps.

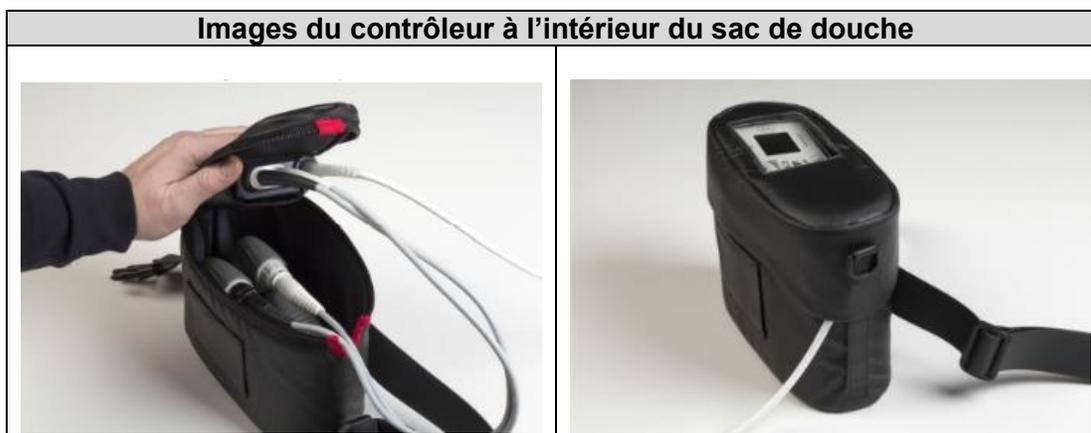
Reportez-vous au mode d'emploi et aux pages 154 à 159 du manuel du patient sur la façon d'utiliser le sac de douche et à l'image ci-dessous présentant le contrôleur rangé dans le sac de douche.

- Soulignez l'importance des sections « Avertissement général » et « Avertissements et mises en garde » dans le mode d'emploi et le manuel du patient pour protéger le contrôleur de l'exposition aux liquides et le garder au sec en tout temps. De plus, les patients qui sont autorisés par un médecin à prendre une douche doivent utiliser le sac de douche lors de chaque douche. Le sac de douche protège les composants externes du système de l'eau et de l'humidité. Reportez-vous à l'Annexe A pour des images du sac de douche.
