CORRECCIÓN URGENTE DE DISPOSITIVOS MÉDICOS

Kit de implante HeartMate 3™ LVAS (modelo: 106524INT)
Controlador de sistema HeartMate 3™ (modelo: 106531INT)
Controlador de sistema HeartMate 3™ Low Flow 2.0 (modelo: 106531LF2)

Julio 2024

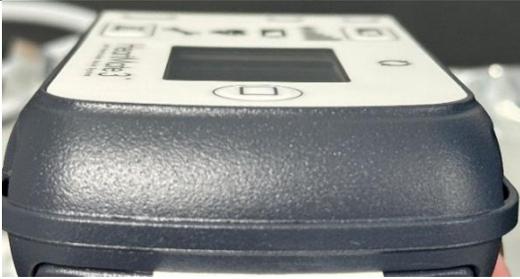
Abbott ha identificado que es posible que los controladores tengan una membrana de interfaz de usuario (IU) elevada que, cuando está presente, se observa a lo largo del borde de la carcasa del controlador, cerca del botón de visualización, como destaca en las imágenes siguientes. El producto no se retira del campo. Hasta el 25 de junio de 2024, Abbott no había recibido ninguna queja por este tema. Posteriormente, Abbott comunicó la posibilidad de este problema y proporcionó instrucciones iniciales a los clientes para que inspeccionaran los controladores para la membrana elevada de interfaz de usuario (IU). Desde el 8 de julio de 2024, tras inspeccionar, Abbott ha recibido 4 quejas en las que un cliente observó una membrana de IU levantada sin daños al paciente. Es improbable que se produzcan consecuencias adversas graves para la salud por la membrana de la interfaz de usuario levantada, como se detalla a continuación.

Controlador del sistema HeartMate 3 con elevador cerca del botón de visualización	Controlador del sistema HeartMate 3 sin elevador cerca del botón de visualización
Vista del borde superior (cerca del botón de visualización)

- Inspeccione cuidadosamente el controlador en el borde cerca del botón de visualización para confirmar que la membrana de la interfaz de usuario no esté levantada (consulte los ejemplos visuales proporcionados) antes de usar el controlador o proporcionar el controlador a su paciente. No proporcione controladores con membrana de IU levantada a sus pacientes e informe sobre los controladores con membrana de IU levantada poniéndose en contacto con su representante local de Abbott. Tenga en cuenta que los controladores que no presentan una membrana de interfaz de usuario de elevación no se levantarán con el tiempo.

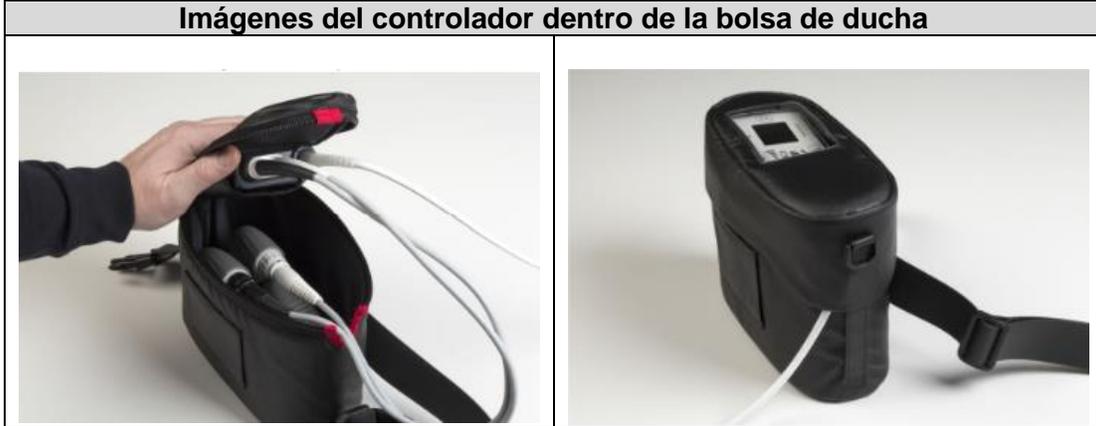
Apéndice A – Imagen de la bolsa de ducha

Consulte las páginas 152-157 de IFU y PHB sobre cómo usar la bolsa de ducha y la imagen a continuación del controlador almacenado dentro de la bolsa de ducha.

- Refuerce la "Advertencia general" y las "Advertencias y precauciones" dentro de la IFU y el PHB para proteger el controlador de la exposición a fluidos y mantenerlo seco en todo momento. Además, los pacientes a los que un médico les permite ducharse deben usar la bolsa de ducha para cada ducha. La bolsa de ducha protege los componentes externos del sistema del agua y la humedad. Consulte el Apéndice A para ver imágenes de la bolsa de ducha.
