製品に関する重要な情報

植込み型補助人工心臓 HEARTMATE 3 承認番号 23100BZI00006000
HeartMate 3™ LVASインプラントキット (モデル: 106524US)
HeartMate 3™システムコントローラ (モデル: 106531US)
HeartMate 3™システムコントローラLFA2.0 (モデル: 106531LF2)

2024年7月
関係者各位

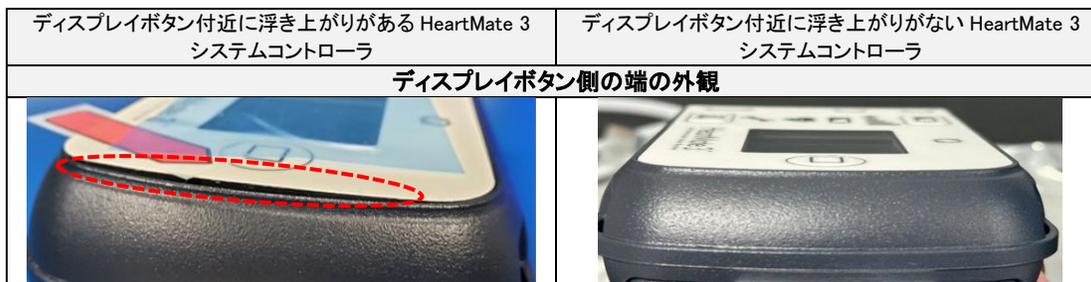
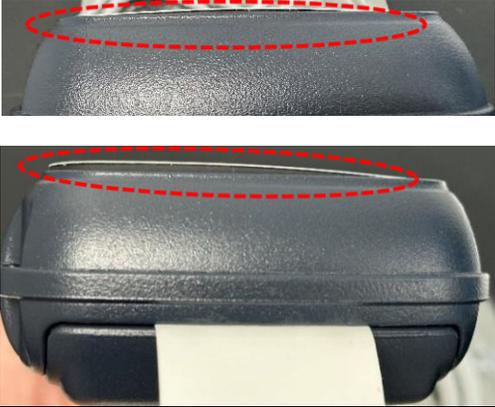
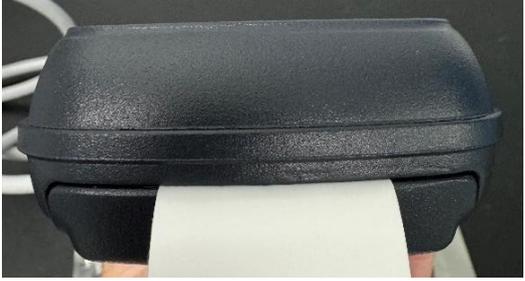
アボット社は、市場に流通している、システムコントローラのユーザーインターフェイス (UI)のカバーが浮いている可能性があることを確認しました。以下の図で強調される様に、システムコントローラ筐体の端に沿って、ディスプレイボタン近くで確認されるものです。アボット社は、ユーザーインターフェイス (UI) のカバーの浮き上がりについて7月8日時点で4件の苦情を受領しています。患者様への健康被害は確認されていません。以下に詳述するように、ユーザーインターフェイスのカバーの浮いた結果として、重篤な健康被害が発生する可能性は低いと考えられます。

ディスプレイボタン付近に浮き上がりがある HeartMate 3 システムコントローラ	ディスプレイボタン付近に浮き上がりがない HeartMate 3 システムコントローラ
ディスプレイボタン側の端の外観

- システムコントローラを使用する、または患者様にシステムコントローラを提供する前に、ディスプレイボタン近くの端を注意して確認し、カバーが浮き上がっていないことを確認します(画像例を参照ください)。システムコントローラのカバーが浮き上がっている場合、患者様には使用せず、施設担当者にご連絡ください。カバーが浮き上がっていない場合、時間の経過と共に浮き上がることはありません。
