URGENT MEDICAL DEVICE CORRECTION

HeartMate 3™ LVAS Kit (Model: 106524US)
HeartMate 3™ System Controller (Model: 106531US)
HeartMate 3™ System Controller Low Flow 2.0 (Model: 106531LF2)

Abbott Medical
6035 Stoneridge Drive
Pleasanton, CA 94588
USA

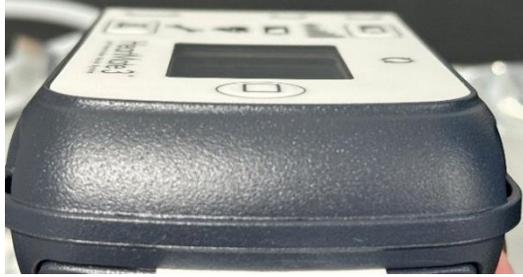
애보트는 아래 그림에 표시한 것처럼 디스플레이 버튼 근처의 컨트롤러하우징 가장자리가 들뜬 사용자 인터페이스 (UI) 멤브레인이 있을 가능성을 확인하였습니다. 제품을 의료현장에서 제거하는 사항은 아닙니다. 7월 8일 기준으로, 애보트는 사용자 인터페이스 (UI) 멤브레인 들뜸 현상이 발견된 4건의 고객불만 사항을 접수받았으며, 환자관련 이상사례는 없습니다. 아래에 자세히 설명된 것처럼, 사용자 인터페이스 (UI) 멤브레인 들뜸현상이 심각한 이상사례를 초래할 가능성은 거의 없습니다.

디스플레이 버튼 근처에 들뜸현상이 있는 HeartMate 3 System 컨트롤러	디스플레이 버튼 근처에 들뜸현상이 없는 HeartMate 3 System 컨트롤러
위쪽 가장자리 (디스플레이 버튼 근처) 관점

- 컨트롤러를 사용하거나 환자에게 컨트롤러를 제공하기 전에 디스플레이 버튼 근처 가장자리에 있는 컨트롤러를 주의 깊게 검열하여 사용자 인터페이스 (UI) 멤브레인 들뜸이 없는지 확인 하십시오 (제공된 그림 예시 참고). 환자에게 사용자 인터페이스 (UI) 멤브레인이 들뜬 컨트롤러를 제공되면 안되며, 사용자 인터페이스 (UI) 멤브레인이 들뜬 컨트롤러가 발견된다면 현지 애보트 담당자에게 보고 부탁드립니다. 사용자 인터페이스 (UI) 멤브레인 들뜸 현상이 없는 컨트롤러는 시간이 지나도 들뜸현상이 나타나지 않을 것입니다.

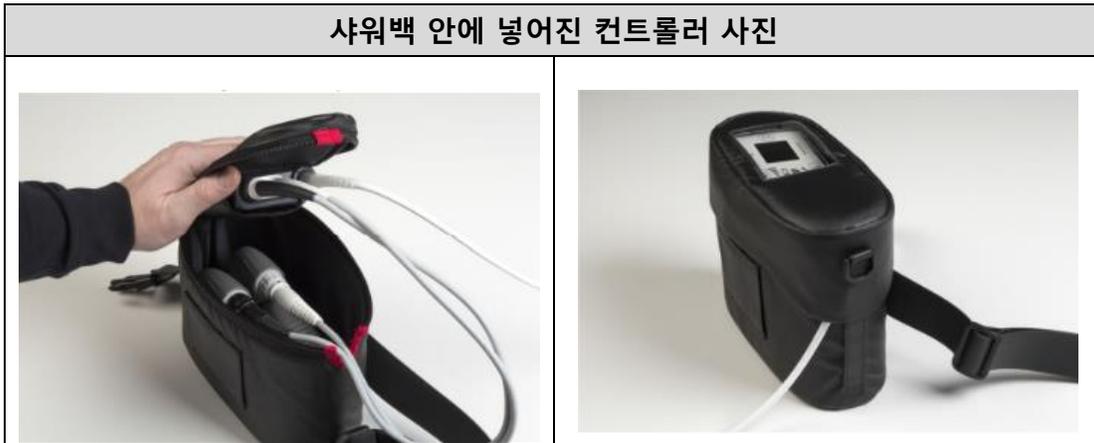
부록 A - 샤워백 그림

샤워백 사용방법은 사용지침서 (IFU) 및 환자용 지침서 (PHB) 페이지 152-157를 참고하십시오. 샤워백 안에 넣어진 컨트롤러의 그림도 하기 사진을 참고하십시오.

- 2024년 3월부터 유통된 시리얼 번호의 기기를 받은 환자에게 해당 문제를 인지하고, 환자용 지침서 (PHB)를 따를 수 있도록 설명하실 때, 전달 드리는 환자용 서한 사용 부탁드립니다:
- 환자용 지침서 (PHB)의 페이지 40-41에 있는 “시스템 컨트롤러 자가 테스트 수행”에 기재된 대로 디스플레이가 적절하게 작동하는지 검증하도록 환자가 매일 자가 테스트 수행할 수 있도록 요구사항을 강화합니다.
- 컨트롤러가 체액에 노출되지 않도록 보호하고, 항상 건조한 상태를 유지하기 위해 사용설명서 (IFU) 및 환자용 지침서 (PHB) 내 “일반 경고” 및 “경고 및 주의사항”을 강화합니다. 또한, 샤워가 허용된 환자는 샤워할 때마다 샤워백을 사용해야 합니다. 샤워백은 외부 구성품을 물과 습기로부터 보호합니다. 샤워백의 그림은 부록 B에서 확인하십시오.
