에보트는 HeartMate 3™ Left Ventricular Assist System (LVAS) 이식 키트 (모델 106524US) 내에 제공되거나 별도로 제공되는 HeartMate 3™ 시스템 컨트롤러 (모델 106531US, 106531FL2)에서 잠재적인 문제가 있음을 확인하였습니다. 해당 컨트롤러는 2024년 3월 이후에 유통되었습니다.

#### 영향 및 관련 리스크:

#### 권고사항:

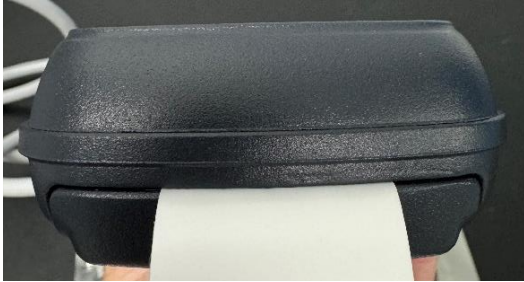
에보트는 아래 그림에 표시한 것처럼 디스플레이 버튼 근처의 컨트롤러하우징 가장자리가 들뜬 사용자 인터페이스 (UI) 멤브레인이 있을 가능성을 확인하였습니다. 제품을 의료현장에서 제거하는 사항은 아닙니다. 7월 8일 기준으로, 에보트는 사용자 인터페이스 (UI) 멤브레인 들뜸 현상이 발견된 4건의 고객불만 사항을 접수받았으며, 환자관련 이상사례는 없습니다. 아래에 자세히 설명된 것처럼, 사용자 인터페이스 (UI) 멤브레인 들뜸현상이 심각한 이상사례를 초래할 가능성은 거의 없습니다.

사용자 인터페이스 (UI) 멤브레인 들뜸으로 컨트롤러가 체액에 노출되면, 체액이 컨트롤러에 유입되어 전자회로 (PCBA)가 손상될 가능성이 있습니다. 이로 인해 예상치 못한 위양성 경보 및 사용자 인터페이스 상실 (버튼 사용, 시각적 경보 능력 상실 등.)이 발생할 수 있습니다. 체액 유입은 펌프의 전력 손실로 이어져 펌프가 정지될 수도 있지만, 펌프에 전력을 공급하는 전력 경로가 중복으로 있으므로 펌프 정지의 가능성은 매우 드뭅니다.

디스플레이 버튼 근처에 들뜸현상이 있는 HeartMate 3 System 컨트롤러	디스플레이 버튼 근처에 들뜸현상이 없는 HeartMate 3 System 컨트롤러
<b>위쪽 가장자리 (디스플레이 버튼 근처) 관점</b>

- 컨트롤러를 사용하거나 환자에게 컨트롤러를 제공하기 전에 디스플레이 버튼 근처 가장자리에 있는 컨트롤러를 주의 깊게 검열하여 사용자 인터페이스 (UI) 멤브레인 들뜸이 없는지 확인 하십시오 (제공된 그림 예시 참고). 환자에게 사용자 인터페이스 (UI) 멤브레인이 들뜬 컨트롤러를 제공되면 안되며, 사용자 인터페이스 (UI) 멤브레인이 들뜬 컨트롤러가 발견된다면 현지 에보트 담당자에게 보고 부탁드립니다. 사용자 인터페이스 (UI) 멤브레인 들뜸 현상이 없는 컨트롤러는 시간이 지나도 들뜸현상이 나타나지 않을 것입니다.

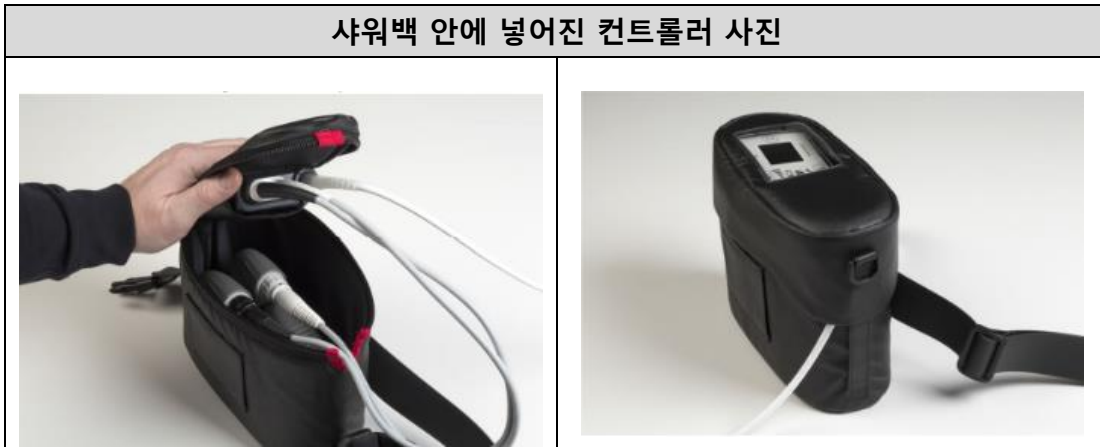
## 부록 A - 샤워백 그림

샤워백 사용방법은 사용지침서 (IFU) 및 환자용 지침서 (PHB) 페이지 152-157를 참고하십시오. 샤워백 안에 넣어진 컨트롤러의 그림도 하기 사진을 참고하십시오.
