## AVISO URGENTE DE SEGURANÇA DE CAMPO

Unidade de energia móvel (MPU) HeartMate™  
(Número do modelo 107758)

Divisão de Insuficiência Cardíaca  
Abbott Medical6305  
Stoneridge  
Dr.Pleasanton, CA

Março de 2025

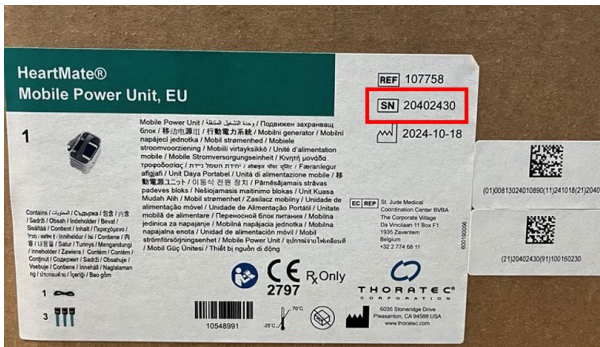
Product Packaging Label

### Images of Location of MPU Serial Number

Pictures are for reference only of the Serial Number location (pictures are of EU and US product)
