# AVISO URGENTE DE ACCIÓN CORRECTIVA DE SEGURIDAD EN EL CAMPO

Unidad de alimentación móvil HeartMate™ (modelo: 107758)

Marzo 2025

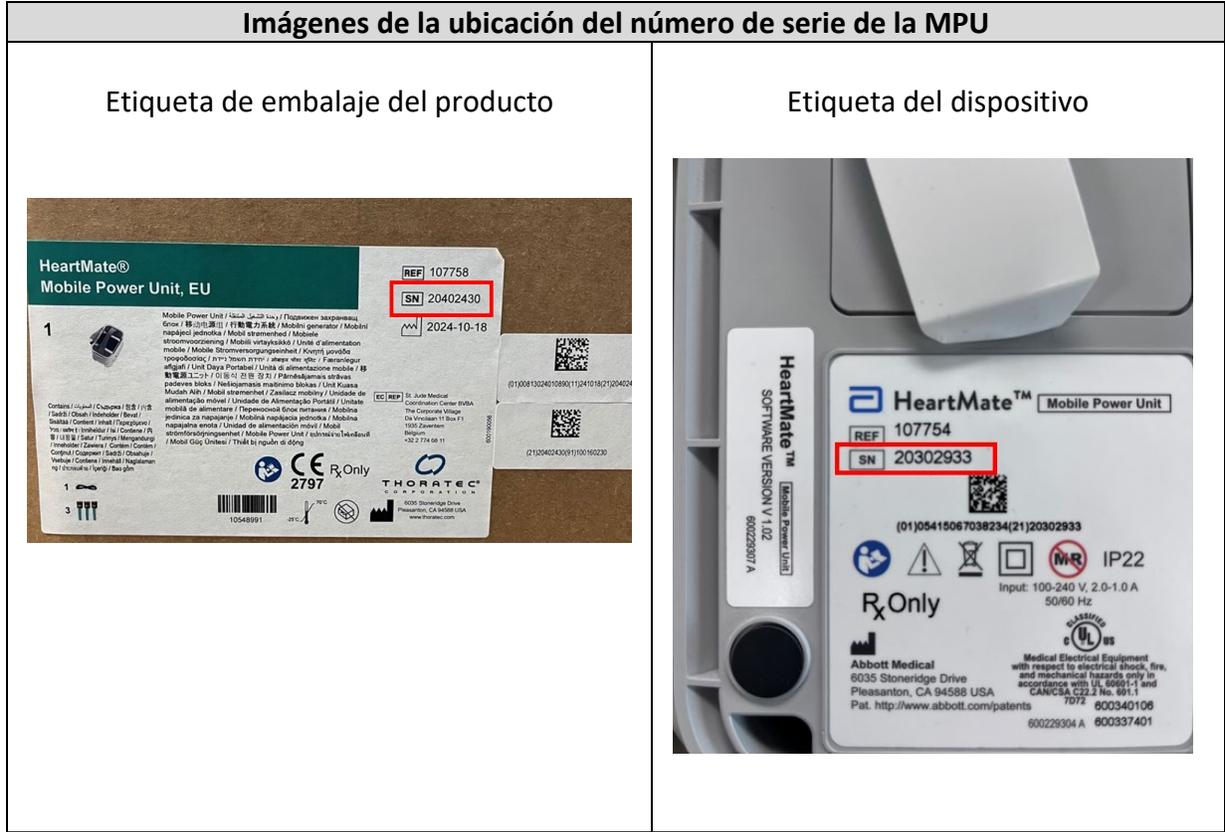
**Apéndice A – Imágenes de referencia y listado de MPU potencialmente afectadas**

Las imágenes son solo para referencia de la ubicación del número de serie (las imágenes son de ejemplos de etiquetas de productos de la UE y EE. UU.).
